ПРОЧНОСТЬ И ТЕПЛОВЫЕ РЕЖИМЫ ЛЕТАТЕЛЬНЫХ АППАРАТОВ

РАЗРАБОТКА МЕТОДИКИ ОПРЕДЕЛЕНИЯ СТОЙКОСТИ К УДАРНЫМ ВОЗДЕЙСТВИЯМ ДЕТАЛЕЙ ЛЕТАТЕЛЬНЫХ АППАРАТОВ ИЗ КОМПОЗИТОВ С СОТОВЫМ ЗАПОЛНИТЕЛЕМ

Целью данной работы является определение характеристик ударостойкости и живучести образцов сотовых панелей и фрагментов лопастей вертолета. Для ее достижения решались задачи, связанные с проектированием и изготовлением экспериментальных образцов, проведением ударных испытаний, а также исследованием характера и геометрических характеристик повреждений. Разработана методика определения стойкости к ударным воздействиям деталей летательных аппаратов из многослойных композиционных конструкций с сотовым заполнителем. Проведена оценка характера ударных повреждений фрагментов лопасти рулевого и несущего винтов методом рентгеновской компьютерной томографии.

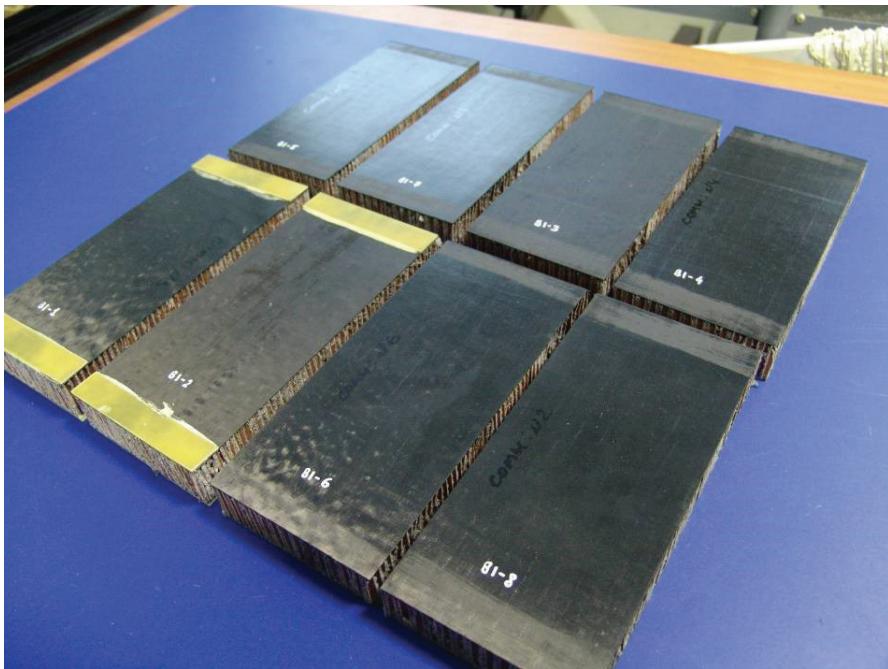
Рис. 1. Образцы сотовых панелей для испытаний

Объектами исследования характеристик ударостойкости являлись образцы многослойных композиционных деталей в виде фрагментов лопастей вертолета, а также панелей с сотовым заполнителем. Для изготовления панелей использовались углепластиковые обшивки и сотовый заполнитель из арамидной бумаги. Марка сот ПСП-2,5, объемный вес — 64 кг/м³, высота сотоблока 27,4 мм. Обшивки изготовлены из однородного безуткового углепрепрода, армирование — ортогональное, количество слоев — 3 (0°/90°/0°), толщиной 0,30–0,32 мм. Высота панелей для испытания выбиралась в соответствии с рекомендациями ГОСТ Р 56809-2015 [20], исходя из условия обеспечения эффективной высоты панели не менее 8 ее толщин ($L \leq 8h$, где L — высота неподкрепленной части панели; h — толщина сотовой панели). Общий вид образцов сотовых панелей для испытаний приведен на рис. 1.

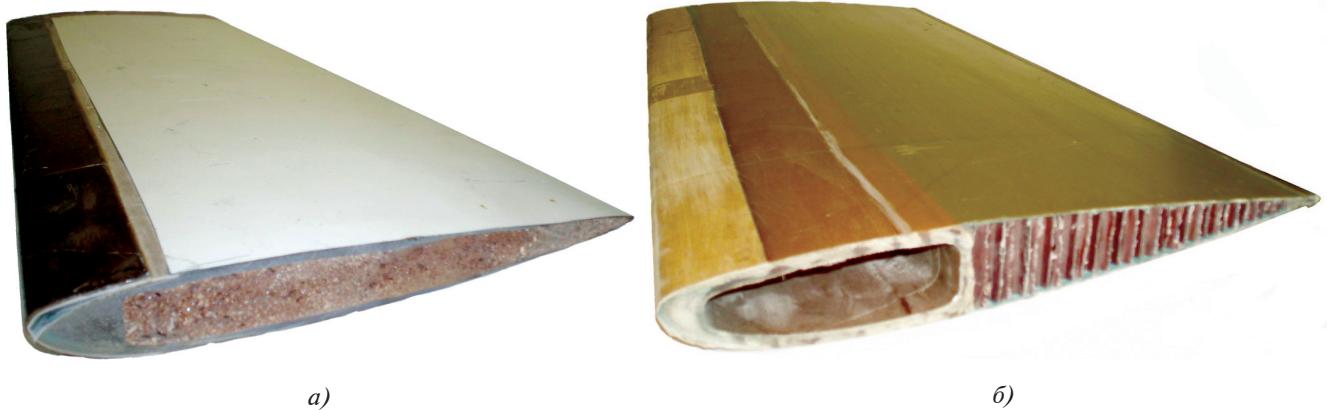
Рис. 2. Фрагменты лопастей рулевого (а) и несущего (б) винта

В качестве многослойных композиционных конструкций были выбраны фрагменты лопастей несущего и рулевого винта (рис. 2). Они представляют собой конструкции, состоящие из слоев стеклопластика Т-25, между которыми располагался сотовый и пенопластовый заполнитель. Характеристики материалов и условия изготовления приведены в технических требованиях к со-

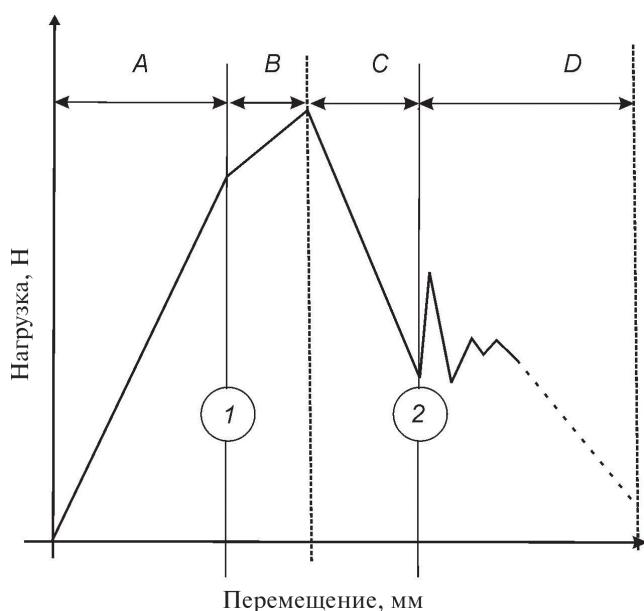
Рис. 3. Типовой график низкоскоростного удара в координатах «нагрузка—перемещение»; А — упругая деформация; В — пластическая деформация; С — развитие повреждения; D — вторичное разрушение; 1 — инициация повреждения; 2 — разрушение

Использование пьезометрических преобразователей при ударных испытаниях позволяет регистрировать диаграммы ударного нагружения, которые помимо общей энергосиловой оценки дают возможность поэтапного изучения ударного нагружения (рис. 3). При проведении испытания

отображение параметров ударного нагружения производится в трех координатах: «нагрузка—энергия—время». При необходимости полученная диаграмма посредством двойного интегрирования может быть переведена в координаты «нагрузка—энергия—перемещение». Напрямую из графика ударного нагружения можно получить значения предельной разрушающей нагрузки и доли энергии разрушения, потраченной на разных стадиях деформирования материала.

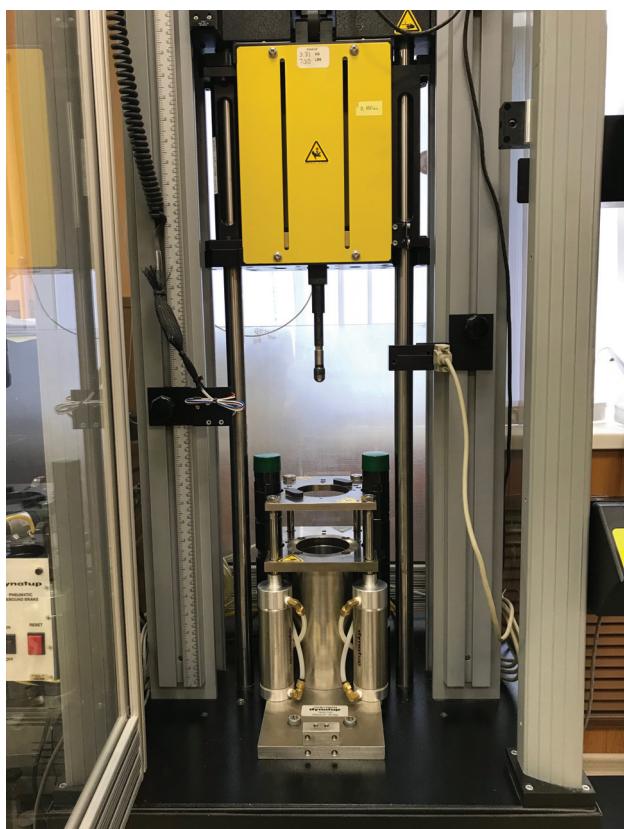
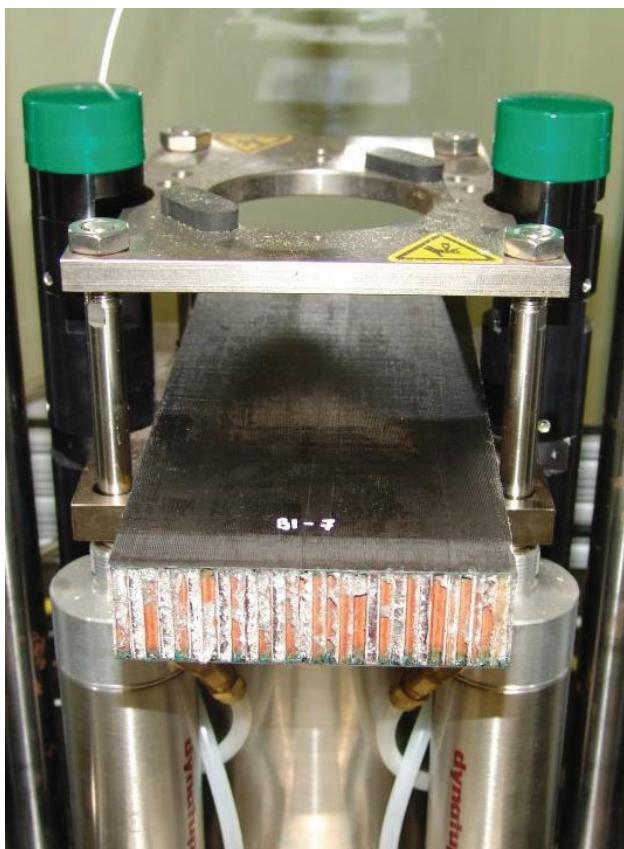
Рис. 4. Ударная установка копер Instron «Dynatup 9250 HV» (а) и образец сотовой панели в испытательной оснастке (б)

Методика ударных испытаний сотовых панелей разрабатывалась в соответствии с требованиями ГОСТ Р 56684-2015 «Метод определения стойкости к разрушению сэндвич-конструкций». Ударное воздействие на образцы осуществлялось с помощью копра с вертикально падающим грузом Instron «Dynatup — 9250 HV» (рис. 4, а). Фиксирующая оснастка представляет собой систему пневматического зажима образцов между двумя плитами со сквозным круглым вырезом диаметром 80 мм. Общий вид образца, установленного в специализированную оснастку, показан на рис. 4, б.

Испытательная машина имеет ряд характерных особенностей, позволяющих значительно повысить качество проведения эксперимента: ударный наконечник диаметром $d = 16$ мм оснащен высокочувствительным датчиком нагрузки (модель PCB 208M138, серийный номер Р 23502), который позволяет регистрировать нагрузку с точностью $\pm 1\%$ от измеряемого диапазона и линейностью 0,2%; падающий груз перемещается по вертикальным направляющим, что позволяет с высокой точностью наносить удары в выбранное место панели; машина оснащена пневматической системой предотвращения повторного удара. Эта система не позволяет ударнику после отскока произвести дополнительное повреждение панели; подъем, взвешивание и установка груза на заданную высоту производятся автоматически, тем самым исключаются неточности при подготовке оборудования к эксперименту.

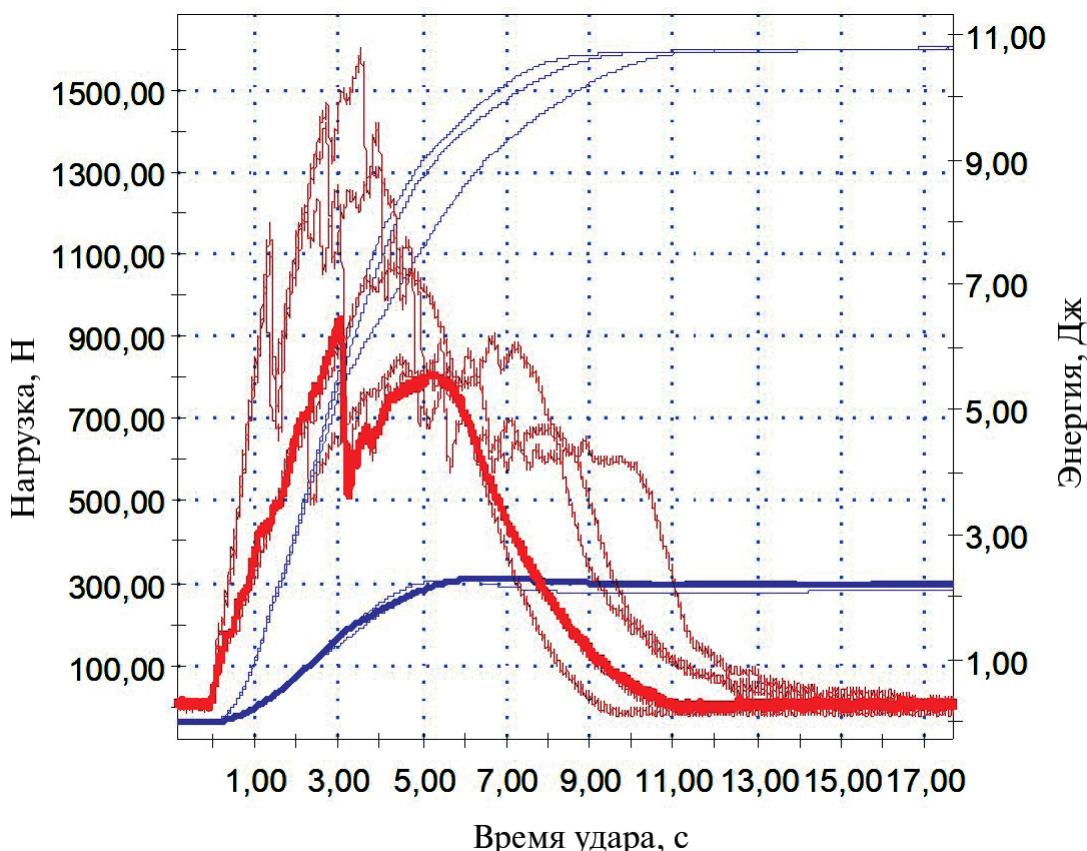
Рис. 5. Диаграмма ударного нагружения сотовых панелей с энергией удара 2 и 10 Дж

при энергии 0,6 Дж возникает разрушение обшивок и подмятие заполнителя. Величина максимальной реакции панели составляет 1000 Н при ударе 2 Дж и 1600 Н при ударе 10 Дж.

По результатам испытаний проводилась оценка энергии инициации повреждений, поглощенной энергии, максимальной нагрузки при ударе. На рис. 5 представлены диаграммы «нагрузка—время» и «энергия—время». График нагрузки свидетельствует о характере разрушения образца и максимальной ударной нагрузке, а график энергии показывает величину поглощения данного параметра образцом. Результаты измерений параметров удара представлены в табл. 1.

Анализ полученных данных показал, что в сотовых панелях при контактной нагрузке в 500 Н

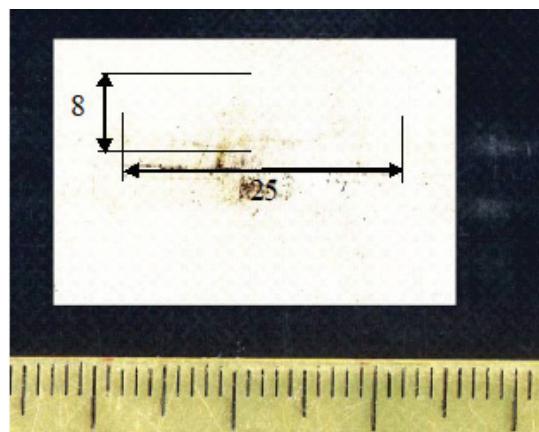
Рис. 6. Зона повреждения обшивки (негативное изображение)

При ударе в 2 Дж на внешней стороне панели визуально можно увидеть вмятину и частичное внутрислоевое разрушение обшивки размером 8×25 мм, глубиной 2 мм (рис. 6). По графику нагружения можно отметить, что панели поглоща-

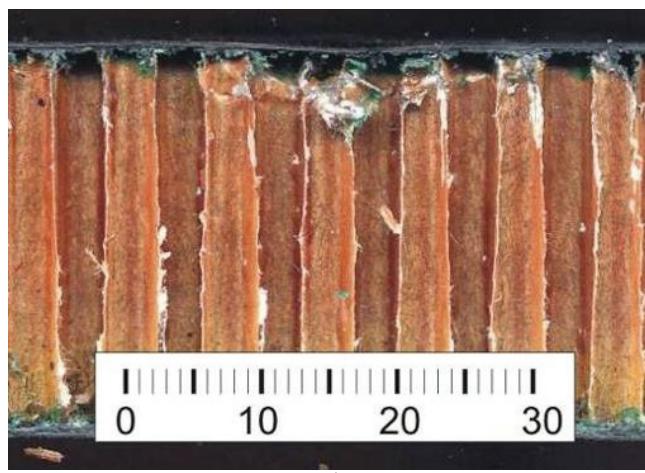
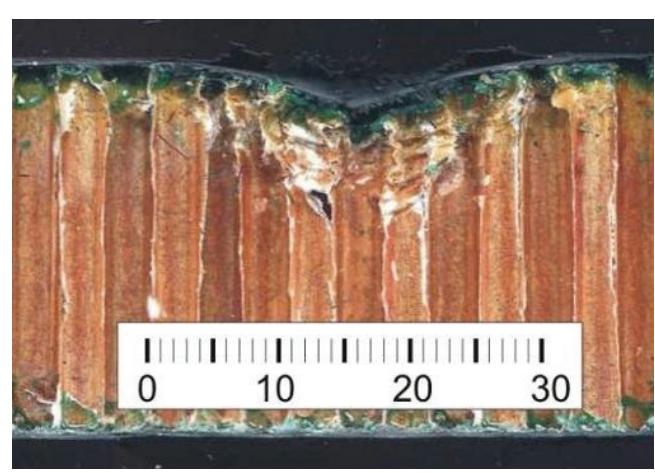
Рис. 7. Зона разрушения обшивки и заполнителя при ударе в 2 Дж (а); при ударе в 10 Дж (б)

На рис. 7 показан характер разрушения обшивок и сотового заполнителя при ударах в 2 Дж и 10 Дж. Видно, что уже малая энергия удара приводит к образованию вмятины на обшивке и смятию с частичным разрушением сотового заполнителя. Энергия 10 Дж приводит к разрушению и

пробою обшивки и разрушению заполнителя на глубину до 16 мм.

Визуальный анализ образцов позволил определить характерные повреждения обшивки сотовых панелей. При ударе в 10 Дж наблюдается существенное разрушение обшивок и сотового заполнителя под ними. На внешней стороне пластины, подверженной удару, наблюдается пробой и расщепление материала обшивок по длине панели. Ширина повреждения составляет около 38—45 мм.

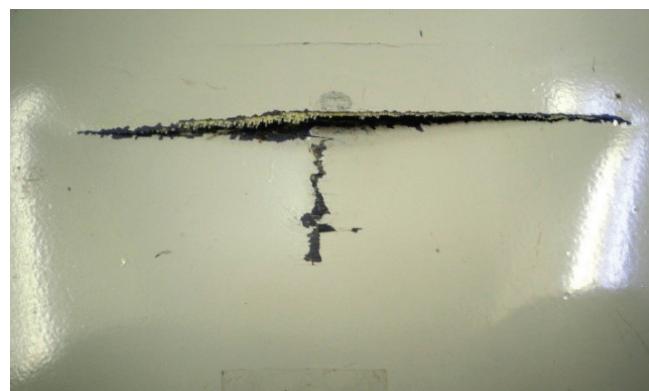
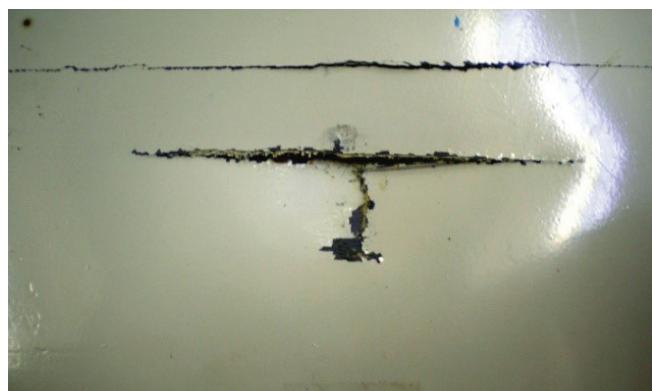
Рис. 8. Характер повреждений при различных значениях энергии удара

Первоначально исследовался фрагмент лопасти рулевого винта с размерами 220×610 мм. Толщина обшивок составляла $\delta = 1 \div 3$ мм. Удары наносились под прямым углом к поверхности, вдоль линий, параллельных образующей, ударным бойком диаметром $d = 34$ мм. Толщина пакета h в се-

чении составляла 10,7 мм. Наименьшее значение энергии удара, при которой на конструкции не оставалось остаточных повреждений, составляло 5 Дж. С увеличением энергии удара наряду с продольной трещиной возникала перпендикулярная ей трещина (рис. 8). При дальнейшем возрастании энергии удара размеры повреждений увеличивались.

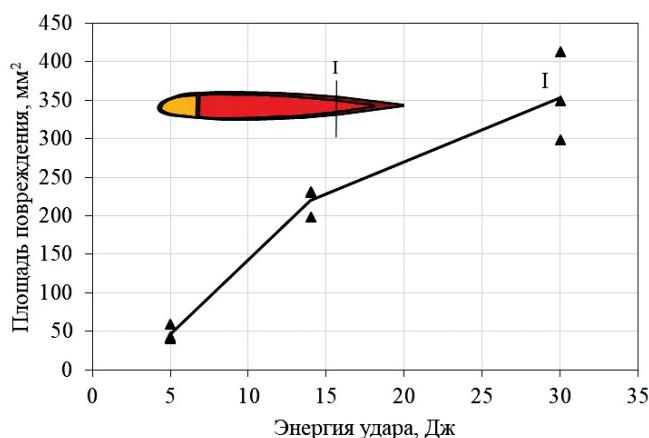
Рис. 9. Зависимость размеров повреждения от энергии

Размеры повреждений, определенные на внешней поверхности при испытании трех образцов, приведены в табл. 2. Усредненная зависимость площади разрушенной зоны от энергии удара приведена на рис. 9. Установлено, что эта зависимость носит линейный характер. Размер повреждения в большинстве случаев превышал диаметр ударника.

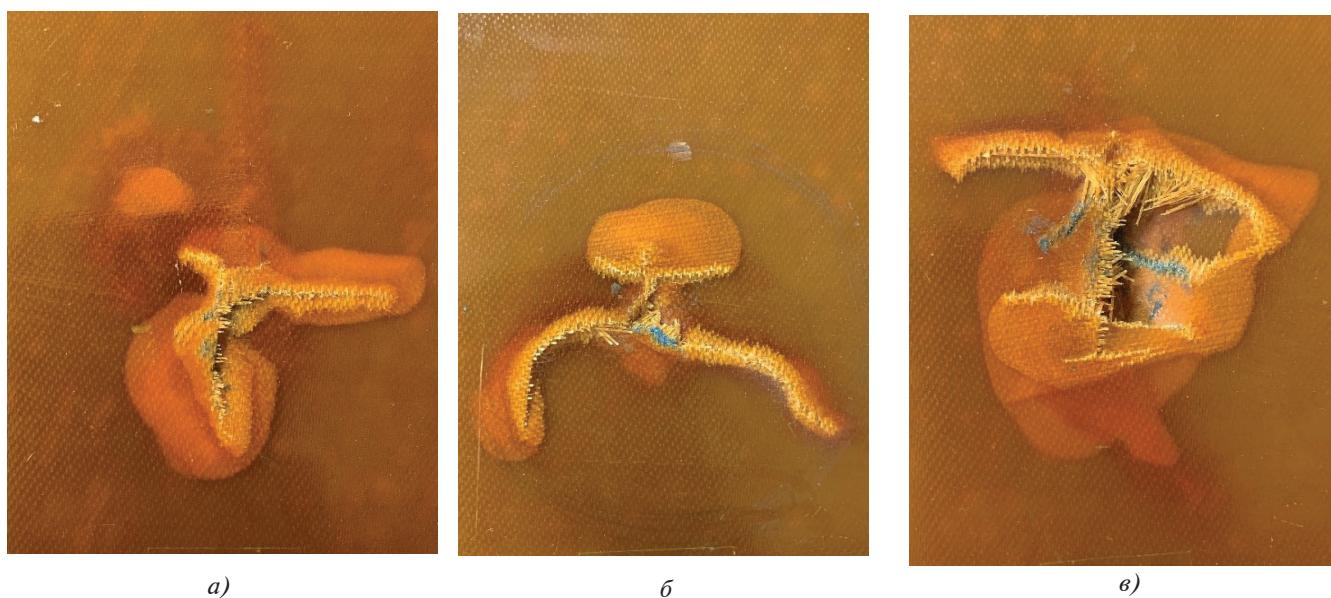
Рис. 10. Характер повреждений при различных значениях энергии удара: а — 7,5 Дж; б — 30 Дж; в — 55 Дж

Аналогичные исследования были проведены на фрагменте лопасти несущего винта, состоящей из двух стеклопластиковых пакетов, внутри которых располагался сотовый заполнитель. Толщина стеклопластиковых обшивок составляла $\delta = 1$ мм, высота всего пакета в данном сечении $h = 30$ мм. Удары были нанесены сферическим наконечником диаметром $d = 34$ мм, величина энергии составляла 7,5, 30 и 55 Дж.

После удара образуется вмятина глубиной W и происходит осветление стеклопластика, что говорит о его расслоении, кроме того, происходил разрыв волокон в направлении от центра удара (рис. 10). Площадь разрушения менялась в зависимости от энергии удара (табл. 3). При силе удара < 5 Дж повреждения образца незначитель-

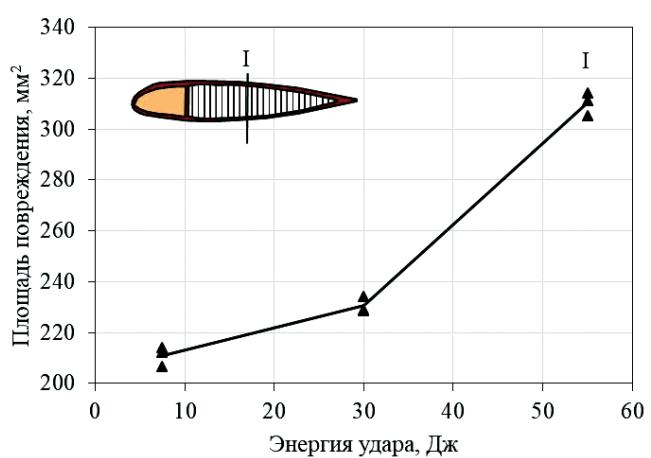
Рис. 11. Зависимость размеров повреждения от энергии удара для образца с сотовым заполнителем

ные (рис. 11), затем при увеличении энергии удара наблюдается их рост.

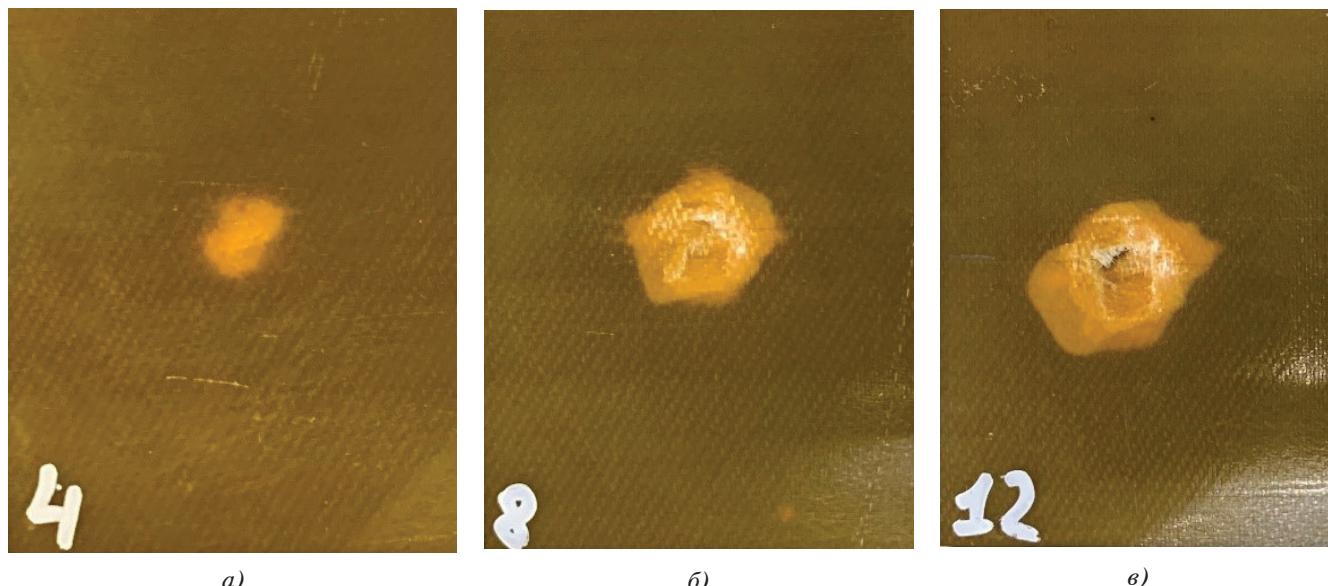
Рис. 12. Характер повреждений при различных значениях энергии удара: а — 4 Дж; б — 8 Дж; в — 12 Дж

При малых значениях энергии наблюдалось расслоение в обшивке без разрыва материала, при увеличении ударной нагрузки происходило локальное разрушение обшивки и подмятие сотового заполнителя (рис. 12). В табл. 4 представлена

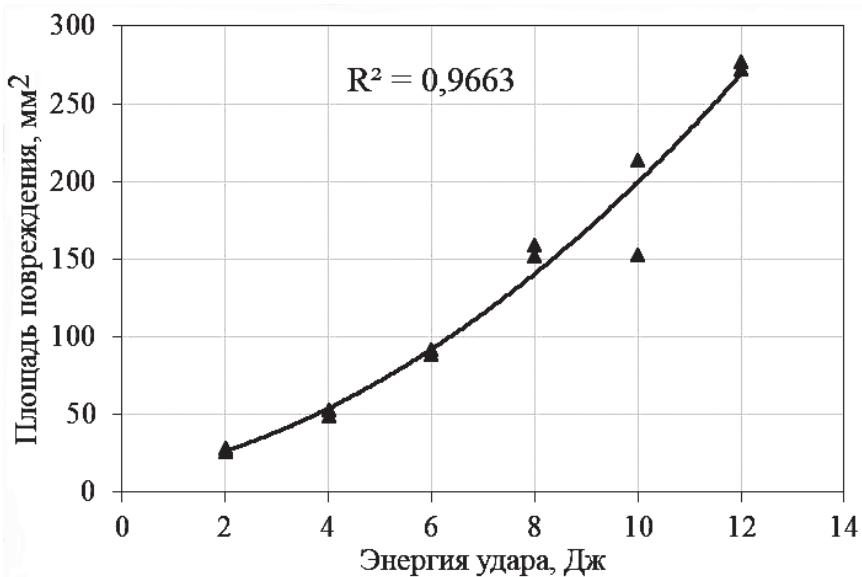
Рис. 13. Зависимость размеров повреждения от энергии удара для образца с сотовым заполнителем

информация о геометрических характеристиках полученных повреждений фрагмента лопасти. По полученным данным была построена полиномиальная аппроксимирующая кривая второй степени (рис. 13). Уравнение, описывающее данную зависимость, выглядит следующим образом:

$$W = 1,3125A^2 + 5,9104A + 9,1449,$$

где W — глубина вмятины, мм; A — величина энергии удара, Дж.

зость значения линии тренда к фактическим данным. Для полученной линии тренда величина $R^2 = 0,9663$, что говорит о высокой достоверности результатов.

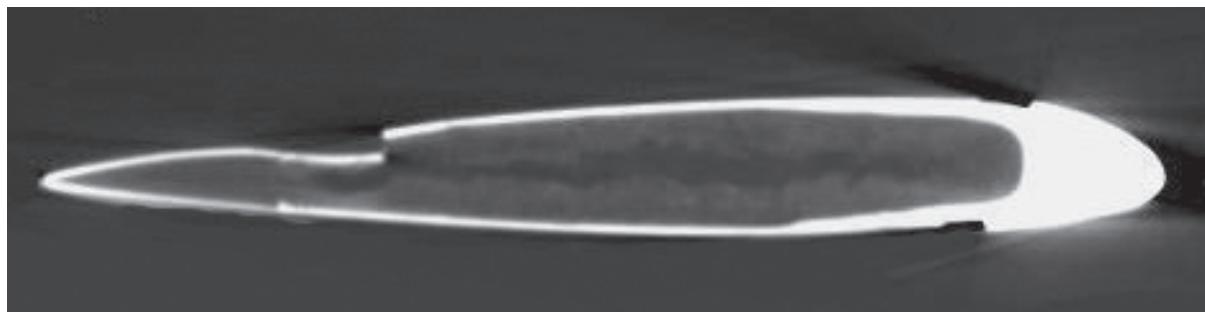
Рис. 14. Компьютерное изображение в зоне ударного повреждения

Для внутренней диагностики поврежденных образцов использовался компьютерный томограф. Диагностика проводилась в пределах ударных повреждений. На рис. 14 показано сечение лопасти рулевого винта с внутренними повреждениями при максимальной энергии удара. Видно, что произошел разрыв слоя стеклопластика, один

край разрыва опустился вниз и смял слой пенопласта.

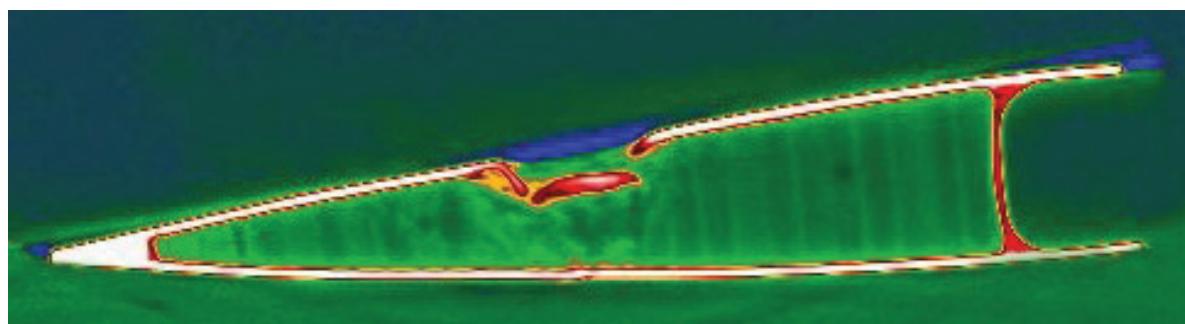
Рис. 15. Пошаговая реконструкция участка ударного повреждения

Томограммы сечения лопасти несущего винта с сотовым заполнителем в зоне наибольшего

повреждения показаны на рис. 15. На снимке виден разрыв верхнего слоя стеклопластика. В последующем этот разрыв увеличивается, и край стеклоткани сдавливает соты, наблюдается участ-

ток, оторванный с двух сторон. В результате повреждение получила также нижняя обшивка конструкции.
