## **ВИБРАЦИОННАЯ ДОВОДКА СИЛОВОЙ УСТАНОВКИ С МАЛОРАЗМЕРНЫМ ПОРШНЕВЫМ ОДНОЦИЛИНДРОВЫМ ДВИГАТЕЛЕМ**

**В. А. Морозов<sup>✉</sup>, Г.М. Макарьянц, А.А. Булатов, В.Г. Смелов**

**Аннотация.** В работе рассмотрен вопрос устранения отказов малоразмерного одноцилиндрового авиационного поршневого двигателя, возникающих по причине высоких динамических нагрузок в процессе его доводки. Доводочные работы последовательно выполнялись на наземном стенде, когда двигатель закреплялся на металлической раме, и в процессе наземной гонки, при его установке на воздушное судно – летающую лабораторию. Стендовые испытания позволили провести анализ надёжности узлов силовой установки. Было выявлено, что самым ненадёжным элементом является моторная рама – узел крепления двигателя к воздушному судну. Главная причина подавляющего числа отказов – вибрационная нагрузка. В процессе первых доводочных мероприятий на стенде наработка на отказ первого опытного образца силовой установки была увеличена с 1,3 ч до 5,6 ч. Испытания двигателя внутреннего сгорания, установленного на летающую лабораторию, позволили оценить вибрацию, передаваемую на полётный контроллер самолёта, что позволило выбрать рациональный способ креп

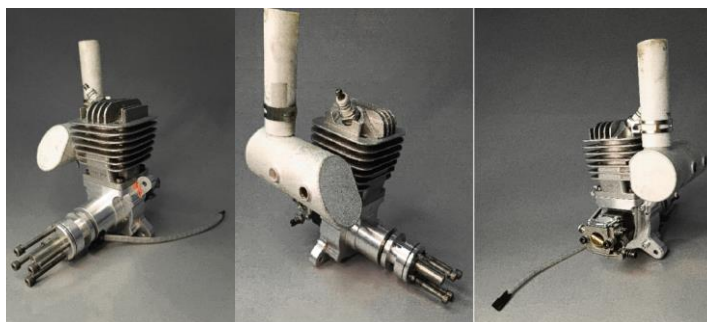
Рисунок 1 – Внешний вид авиационного поршневого двигателя мощностью 5 л.с. разработки Самарского университета

В работе исследовался одноцилиндровый малоразмерный АПД мощностью 5 л.с., разрабатываемый в Самарском университете (рисунок 1). При создании двигателя в качестве прототипа использовался мотор DLE-55 (ф. DLE, пр. КНР). В создаваемом двигателе планировалось снизить удельный расход топлива и массу по сравнению с прототипом.

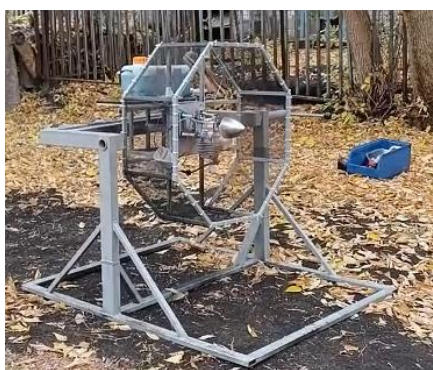
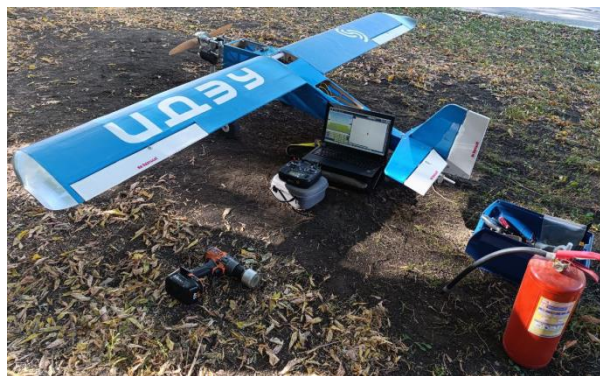
Рисунок 2 – испытательный стенд (а), самолёт – летающая лаборатория (б), используемый ПК (в)

Ресурсные испытания и доводочные работы проводились как на наземном стенде, когда двигатель устанавливался на металлический каркас-раму (рисунок 2 а), так и в составе радиоуправляемого самолёта – специально изготовленной летающей лаборатории (рисунок 2 б). Самолёт оснащался ПК МАТЕК Н743 (рисунок 2 в) с SD-картой, на которую записывались контролируемые параметры, в том числе вибрация на ПК.

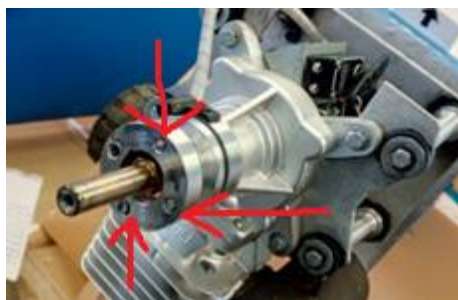
Рисунок 5 – Выкручивание и разрушение болтов крепления воздушного винта (ВВ): остатки кусков резьбы в ступице ВВ (а), выкручивание винтов ВВ (б), погнутые и обломанные винты ступицы ВВ (в), разрушенный кок ВВ и болт его крепления (г)

| № | Неисправность | Причина | Наработка на отказ, ч. |
|---|---|---|---|
| 1 | Выкручивание и разрушение винтов крепления воздушного винта (ВВ) – рисунок 5 | Повышенная вибрация, недостаточность фиксатора резьбы на болтовых соединениях | 1 |

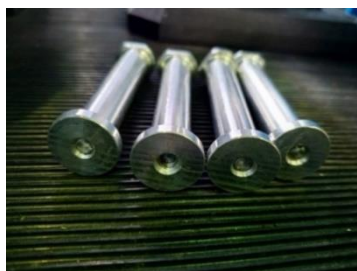
Рисунок 6 – Разрушения болтов стоек кронштейна крепления двигателя: куски болтов в стойках (а), выкручивание болтов стоек из-за вибрации (б, в), усталостный излом болта стойки крепления двигателя (г)

| № | Неисправность | Причина | Наработка на отказ, ч. |
|---|---|---|---|
| 3 | Разрушение болтов стоек крепления двигателя к стенду – рисунок 6 | Повышенная вибрация, неудовлетворительная конструкция моторной рамы | 3,<br>4,<br>4,5 |

Как видно в основном неисправности были связаны с разрушением болтов (класс прочности 12.9) крепления двигателя к стенду. Дефект был связан с вибрацией и, несмотря на увеличение диаметра болтов, продолжал проявляться до конца испытаний. Было предположено, что это связано с высокой жёсткостью кронштейнов крепления двигателя и отсутствием в нём податливых элементов. Поэтому во второй серии экспериментов жёсткие кронштейны были заменены на податливый адаптер – моторную раму (рисунок 7).

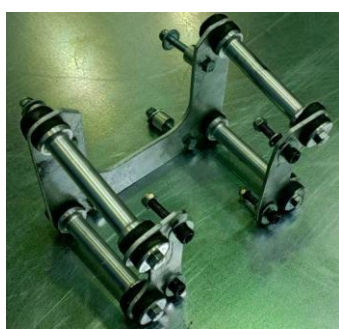
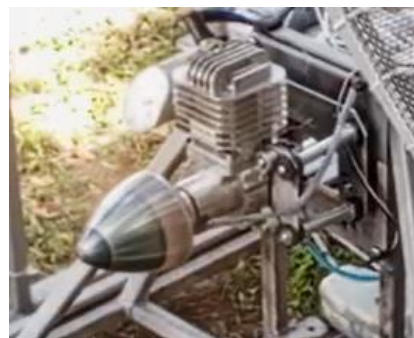
Рисунок 7 – Общий вид податливой моторной рамы (а), схема (б), закрепление двигателя с помощью моторной рамы, вверх цилиндром (вторая серия экспериментов на стенде) (в)

Во второй серии экспериментов изменения коснулись только закрепления двигателя, расположение мотора вверх цилиндром сохранилось. Общее время испытаний составило 9 ч. Результаты представлены в таблице 2.

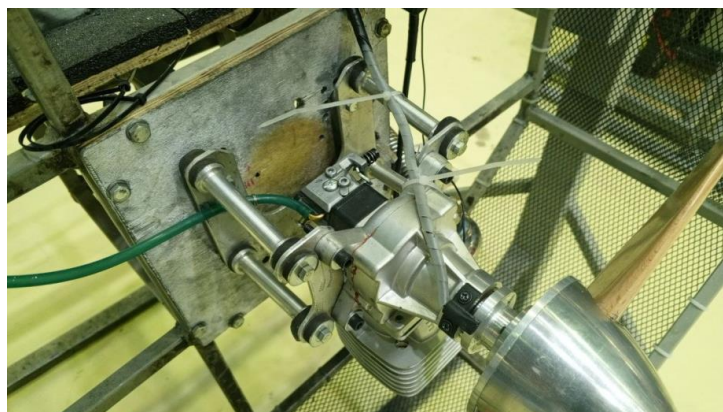
Рисунок 9 – Размещение двигателя на стенде цилиндром вниз с закреплением через моторную раму (третья серия экспериментов на стенде)

После закрепления двигателя на податливом адаптере разрушение болтов крепления к стенду прекратилось. Однако через шесть часов наработки по причине вибрации разрушилось крепление карбюратора. Дальнейшее увеличение диаметра болтов не представлялось возможным из конструктивных соображений, в силу чего в третьей серии экспериментов для снижения вибрации двигатель был установлен цилиндром вниз (рисунок 9).
